1922 RAPPORT péril

Expertise Péril

Pour un immeuble situé au 6 impasse de la tour St Pourçain s/Sioule

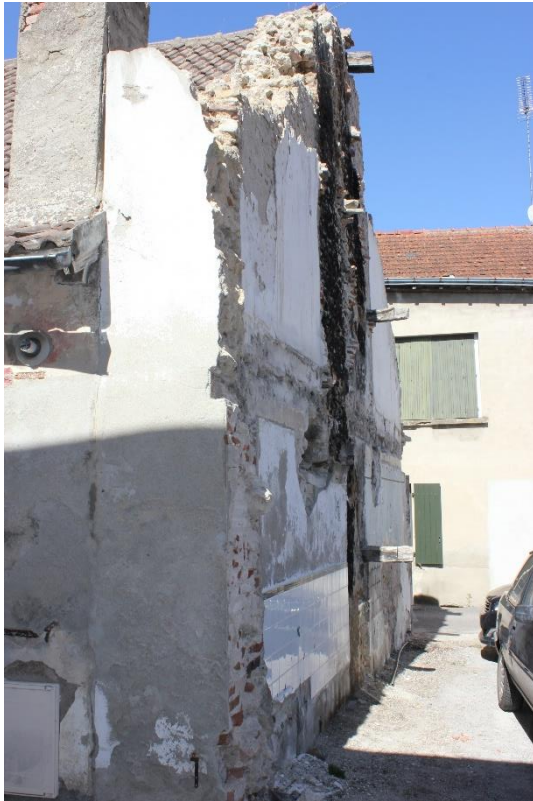
En amont de la propriété, la construction se situant au 4 impasse de la Tour, a été démolie.

Il subsiste le mur pignon de cette propriété qui a été conservé car il sert de pignon à la construction qui nous concerne.

Je remarque en tête de mur, les pierres sont laissées brut de démolition sans glacis de protection et renforcement.

Des pierres peuvent tomber.

Le mur restant en pignon, se trouve au-dessus d'une zone de stationnement. Des pierres peuvent tomber.

Il y a un risque pour les passants et les voitures.

**Dans l'urgence** il est nécessaire de condamner la rue Pauton et de mettre une clôture à 1m50 le long du pignon pour éviter toute circulation automobile et piétonne.

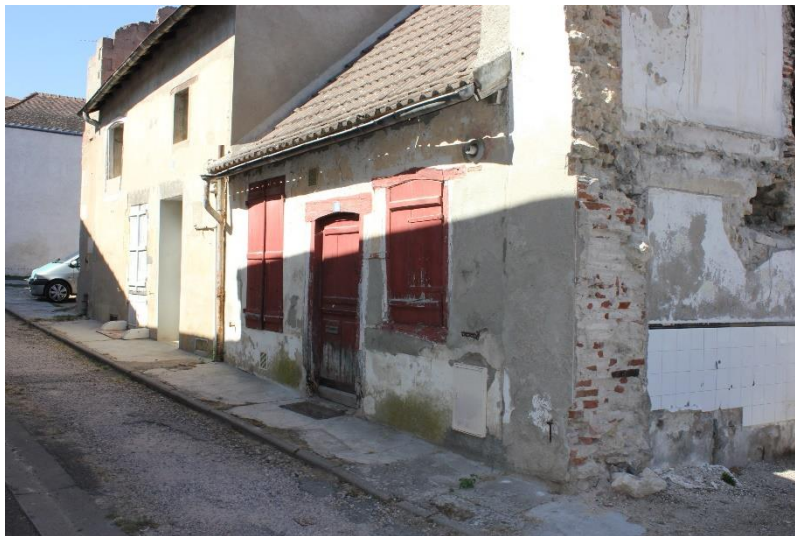
Après la construction, au 8 impasse de la tour il y a une construction sur deux niveaux.

L'immeuble concerné se trouve donc entre deux murs pignons plus haut.

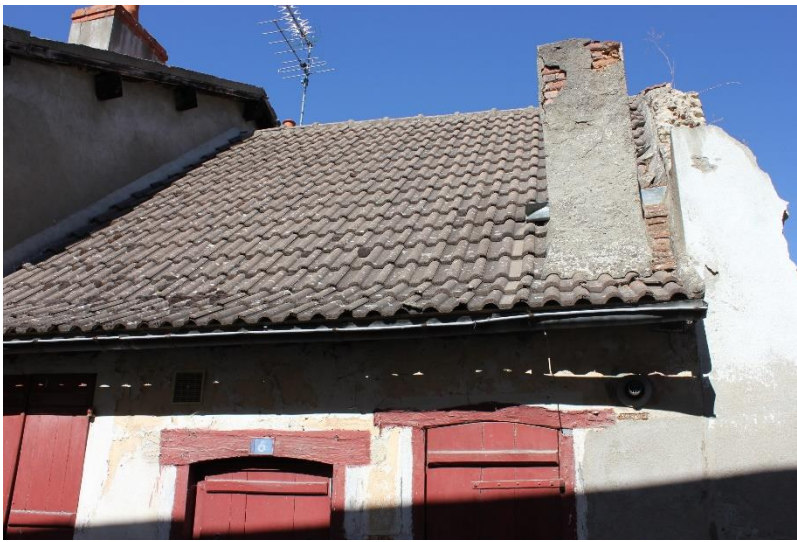
Côté l'impasse de la tour, la façade et la toiture ne présentent pas de problèmes particuliers.

La souche de cheminée est en mauvais état.

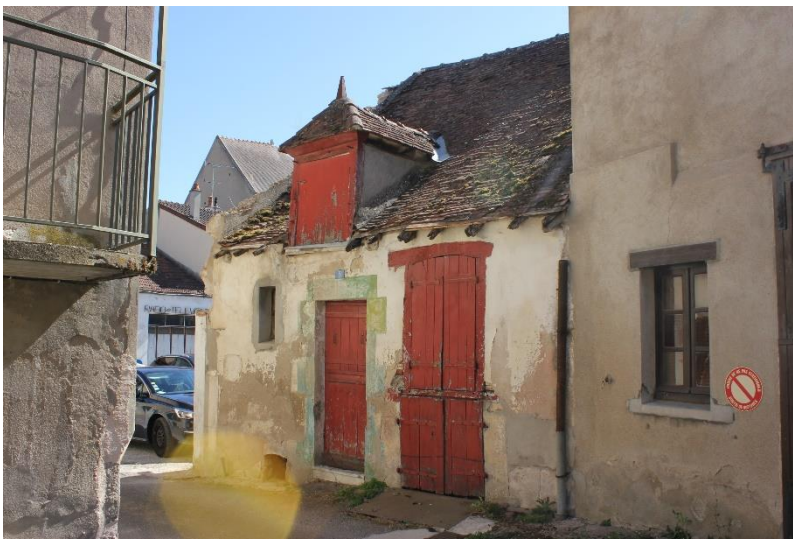
Côté rue Pauton, les toitures de la maison et de la lucarne sont en très mauvais état.

Mme Rogue m'informe que la commune a fait déposer la gouttière et les tuiles d'égout car elles tombaient dans la rue.

L'immeuble présente un problème de toiture côté rue Pauton, elle peut s'effondrer.

A tout moment des tuiles peuvent tomber dans la rue.

Dans la rue Pauton, il est possible de mettre une protection haute sur suspentes dans la façade pour éviter les chutes de tuiles.

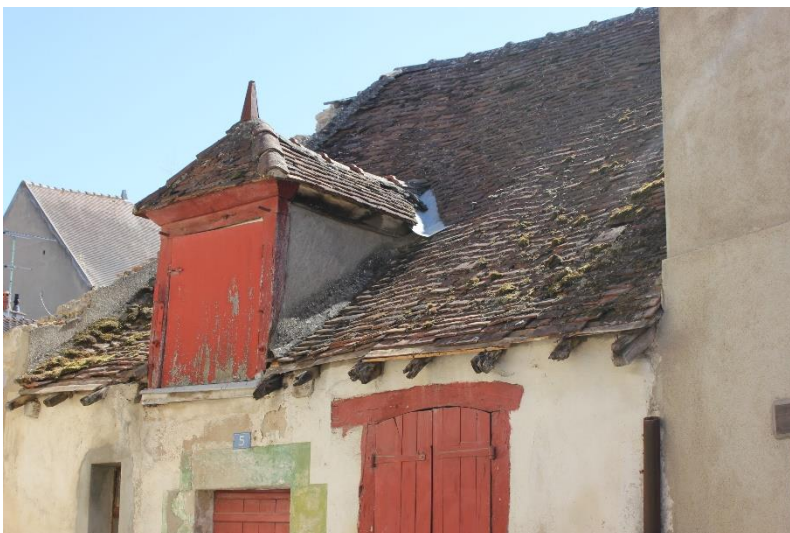
Les tuiles menacent de glisser.  
Les abouts de chevrons sont très abimés.

Sur la rive gauche, il y a un affaissement très sérieux de la toiture.  
Une panne de charpente a dû casser.
